# Virtavesien koekalastukset Etelä-Savossa vuonna 2024

30.11.2024

# 1. Sähkökoekalastuksen toteutus ja tulokset

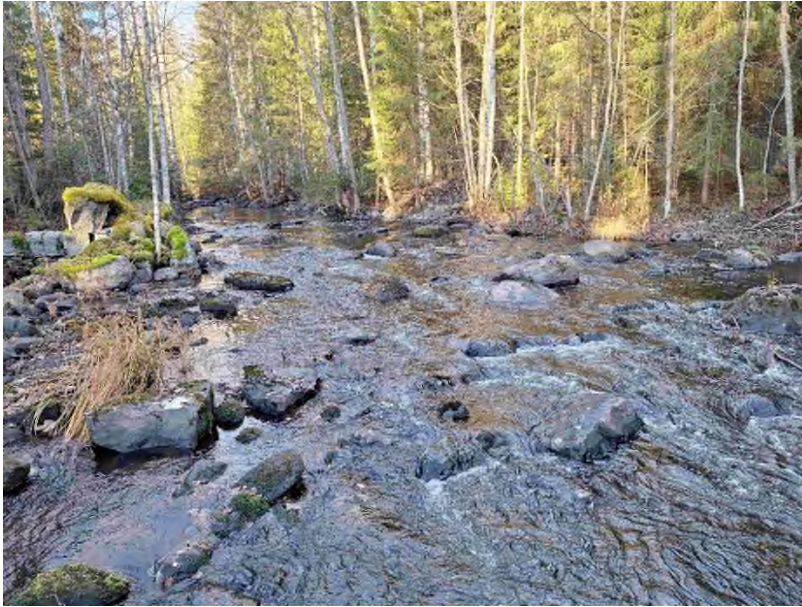
Tiiholankoski on kunnostettu ja pohjan rakenne varsin monipuolinen. Pohja koostuu pääosin suurista kivistä, pienistä lohkareista ja sorasta. Syvyys- ja leveysvaihtelua on kohtalaisen runsaasti, uoman leveyden vaihdellessa muutamasta metristä kymmeneen. Liekokuuta on kohtalaisesti. Pohjasammalepeitto vaihtelee runsaasta vähäiseen, ollen kuitenkin keskimäärin kohtalainen. Kunnostuksesta on mitä ilmeisemmin vähäisesti aikaa, joten pohjasammalepeitto tulee ajan kanssa runsastumaan. Koealalla oli useampia soraikoita. Vedenlämpö koekalastuksen aikaan oli 5,5 °C.

*Kuva 2. Tiiholankoski koealan alaosa ylävirran suuntaan kuvattuna 30.10.2024*

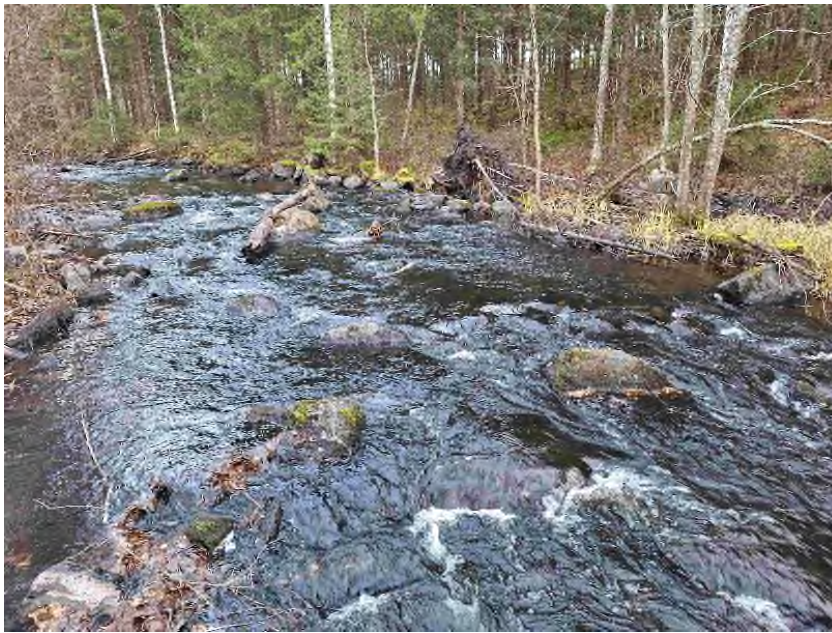
Äkrynkoski on Kokkonienkosken ja Tiiholankosken tavoin kunnostettu. Uoman leveys oli vallinneella virtaamalla keskimäärin kahdeksan metriä. Uomassa on monipuolisesti eri kokoista kiveä keskivirran asentopaikoista poikaskivikoihin sekä kutusoraikoihin. Uomassa on myös jonkin verran liekopuuta. Pohjasammalpeitto on kohtalaisen suuri. Vesi oli

sähkökalastuksen aikaan silmin nähden kirkasta, eikä pohjaan ollut kertynyt juurikaan kiintoainesta.

*Kuva 3. Äkrykoski koealan alaosa ylävirran suuntaan kuvattuna 30.10.2024*

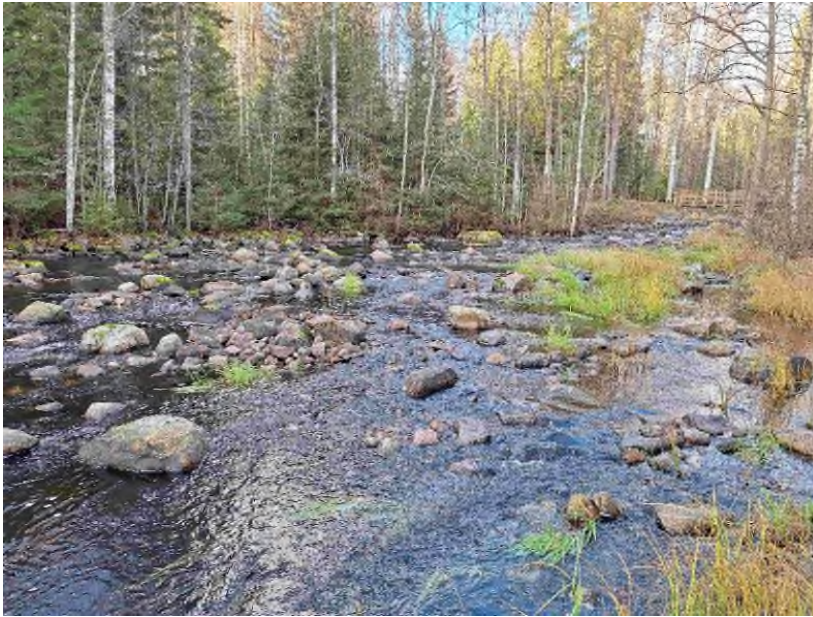
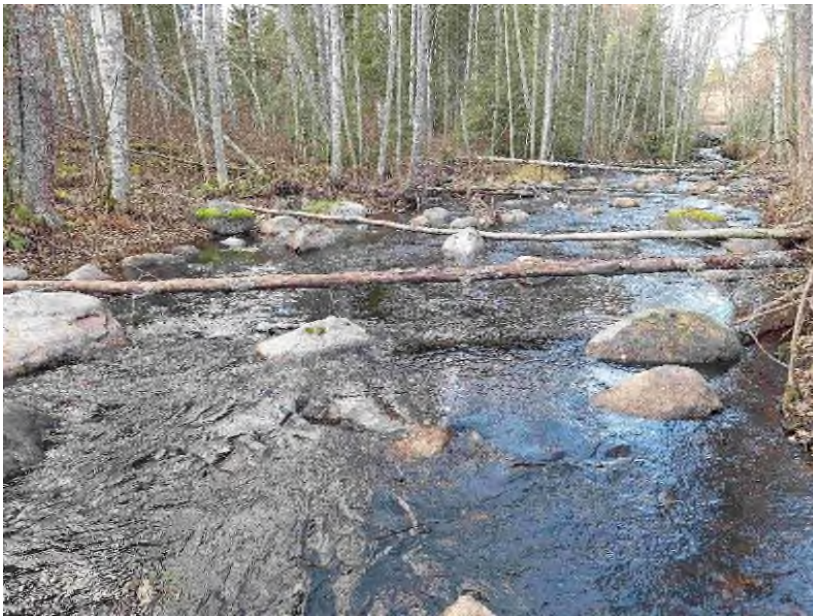
Vuojakosken yläkosken koeala on kattavasti kunnostettu, kivinen ja monimuotoinen koskialue. Pohja koostuu pääosin suurista kivistä ja pienistä lohkareista. Runsaasti kivetyssä uomassa on vaihtelua virrannopeuksissa, syvyyksissä ja uoman leveydessä (6-12 m). Liekopuuta ja vesisammalia on kohtalaisesti. Koealalla oli myöskin soraikoita eri virrannopeuksissa.

*Kuva 4. Ylempi: Vuojakosken ylempi koeala alaosa ylävirran suuntaan kuvattuna. Alempi kuva: Vuojakosken alempi koeala alaosa ylävirran suuntaan kuvattuna 30.10.2024.*

Vuojakosken alemmalta koealalta ei saatu saalista. Virrannopeus koealalla oli hitaampi kuin ylemmällä koealalla sekä kiven määrä pienempi. Pohja koostui ylempää osaa selkeämmin sorasta. Liekopuuta oli kuitenkin runsaammin.

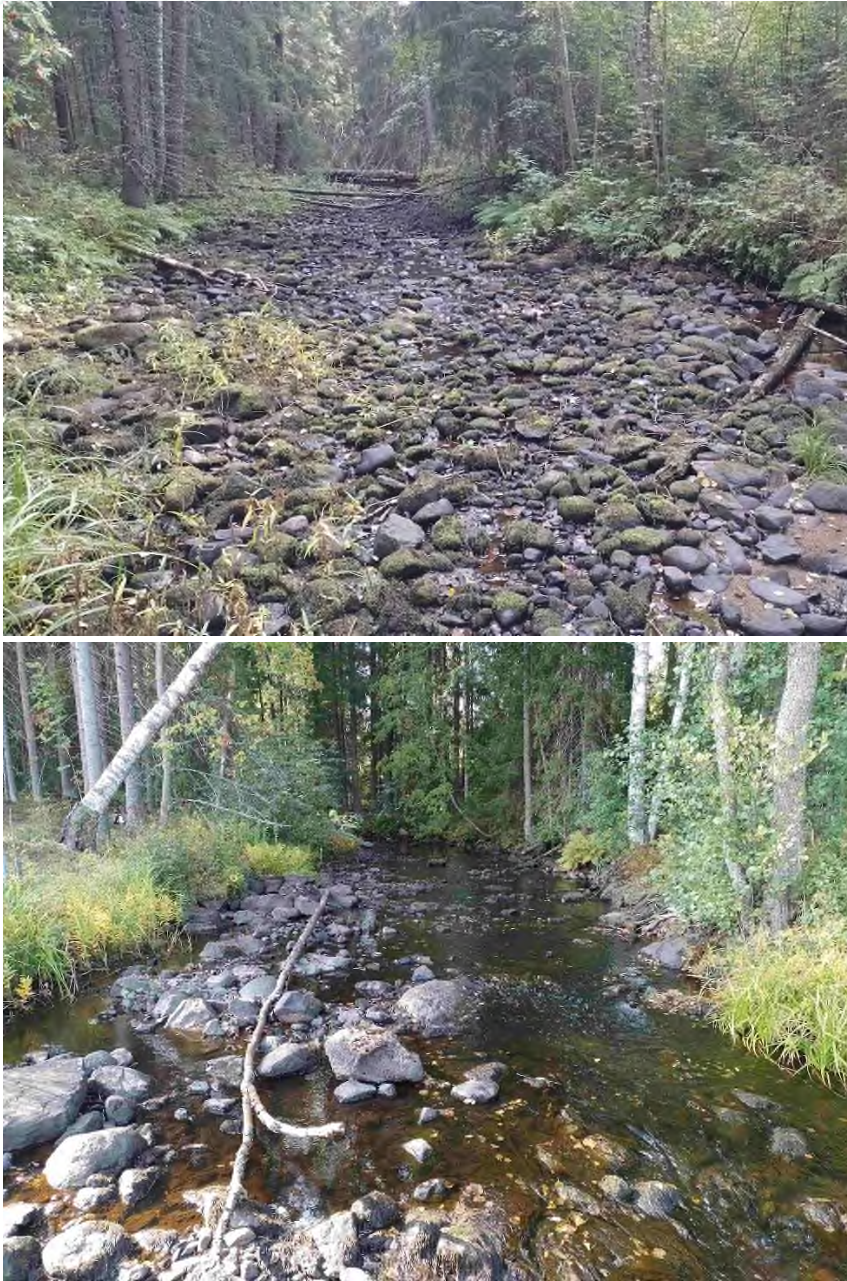
Myllyjoen yläosassa vesi kulkee kahdessa uomassa ja koeala Myllyjoki\_2 sijaitsee pienemässä uomassa. Uoman virtaama oli koekalastuksen aikaan erittäin vähäinen. Vedenlämpö oli 14,7 °C. Vesi oli allikoitunut, mutta vesi virtasi uomassa edelleen. Koealalta saatiin saaliiksi ahvenia, kivisimppuja ja mateita. Kivisimppujen tiheys oli kahdeksan yksilöä aarilla. Lisäksi havaittiin runsaasti jokirapuja, joista haaviin asti päätyi kuusi yksilöä. Vähävetisessä uomassa rapuja ei kuitenkaan pyritty vahingoittumisen välttämiseksi tarkoituksellisesti saamaan haaviin.

Koskialue on kivinen ja luonnontilaisen kaltainen, mutta alivirtaama-aikoina uoma kuivuu mitä ilmeisemmin erittäin pieneksi. Uomassa on runsaasti liekopuuta ja pohjasammalia.

Myllyjoen alemmalla koealalla (Myllyjoki\_1) virtaama oli selkeästi suurempi veden kulkiessa yhdessä uomassa. Uoman leveys vaihteli välillä 3 ja 6 metriä. Vedenlämpö oli 14,9 °C. Uoman on kivinen (suuria kiviä ja pieniä lohkareita), mutta koealan yläosassa pintakiviä on vähäisesti. Pohjasammalpeitto on suuri. Koealalla oli muutamia soraikoita. Pohja koostuu pääosin pienistä ja suurista kivistä, sorasta ja hiekasta. Alaosan avonaisella osalla pohjalevää on runsaasti.

*Kuva 5. Myllyjoen koealat 6.9.2024 (ylempi kuva: "Myllyjoki\_2", alempi "Myllyjoki\_1")*

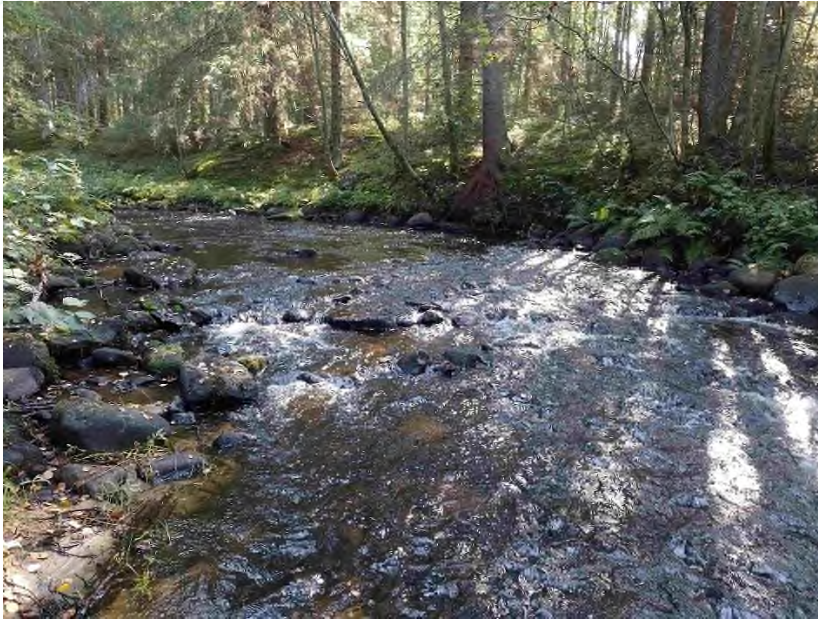
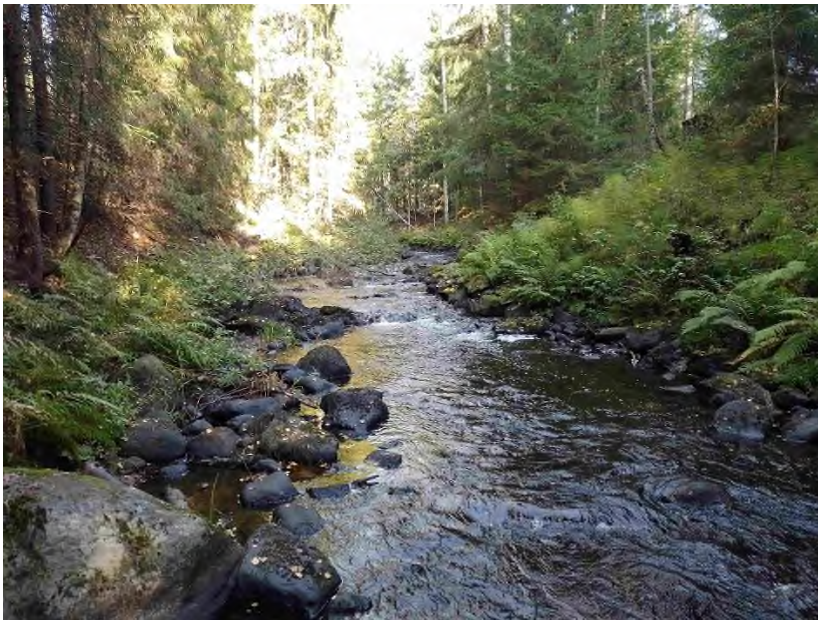
Huosiosjoen ylempi koeala Huosiosjoki\_1/Tylttyjoki\_2 (risteysmutka) oli leveydeltään 6-8 metriä. Pohja koostuu pääosin suurista kivistä, sorasta ja hiekasta. Suuria kiviä on hyvin vähäisesti, lohkareita ei juuri ollenkaan. Uoman rakenne ei ole optimaalinen ja kunnostustoimille olisi tarvetta. Uomasta puuttuu etenkin suuret pintakivet ja lokerikkoinen poikas-kivikko. Liekopuuta on vähäisesti. Vedenlämpö koealalla oli 18,6 °C.

Alempi Huosiosjoen koeala Savipuronmutka on hieman ylempää koealaa kapeampi (leveys 3-6 metriä). Vedenlämpö koealalla oli 17,8 °C. Uoman on perattu. Pohja koostuu suurista kivistä, hiekasta ja sorasta. Vähistä kivikoista puuttuu kerroksellisuus, eikä suuria pintakiviä ole miltei lainkaan. Virrannopeus on pääosin suuri. Uomassa on vähäisesti syvyysvaihtelua. Alue on ylempään osaan tavoin kunnostusta vailla.

*Kuva 6. Huosiosjoen koealat (ylempi kuva: "Huosiosjoki\_1/Tylttyjoki\_2 (risteysmutka)",  
alempi kuva: "Huosiosjoki\_Savipuronmutka").*

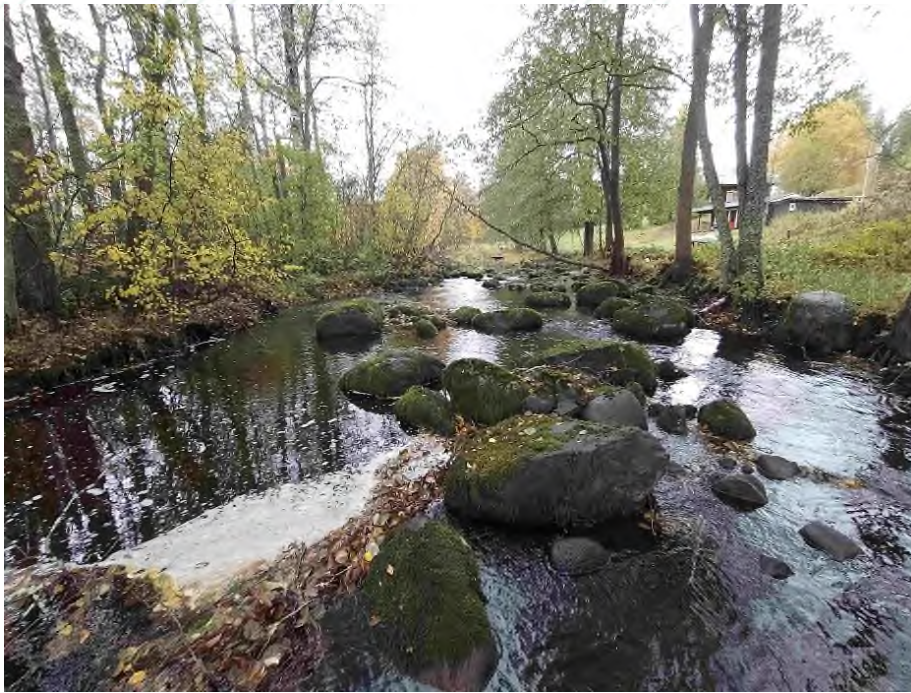
Kuhakosken koealalla virtaama oli pieni, mutta uoma oli vesittynyt hyvin. Virrannopeus oli kuitenkin paikoitellen hyvin hidas. Koealaa oli ilmeisesti kunnostettu, mutta kiveä ei ollut kauttaaltaan koealalla kovinkaan runsaasti ja lokerikkoisuutta oli poikaskivikoissa vähäisesti. Uoman pohja koostui suurista kivistä, pienistä lohkareista, sorasta ja hiekasta. Koealalla oli paikoitellen lisäksi suuria lohkareita. Pohjasammalpeitto koealalla oli vähäinen. Vedenlämpö oli koekalastuksen aikaan 8,6 °C.

Mualla koskessa vesi oli hyvin vähissä ja lähinnä rännimäinen keskiuoma virtavesi kii-vaammin.

*Kuva 7. Koeala "Kuhakoski alaosa saaren itäuoma" 14.10.2024.*

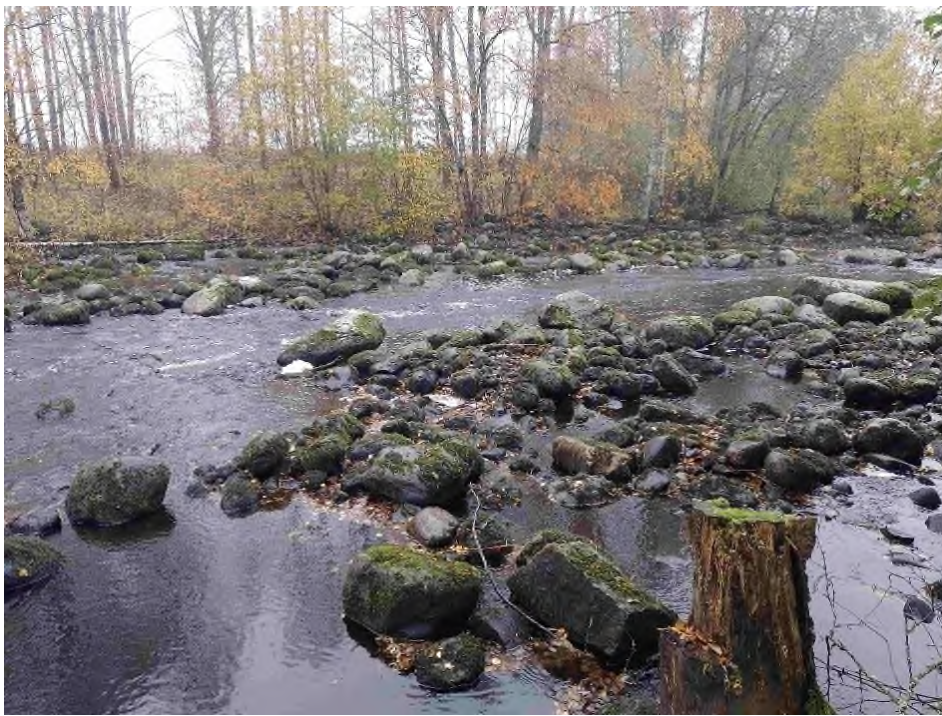
Tiittalankoskessa osa rantakivikoista oli kuivia ja vesi oli paikoitellen allikoitunut. Pohja koostui suurista kivistä, pienistä lohkareista sekä vähäisesti sorasta ja hiekasta. Pohjasammalpeitto oli noin 60 %. Liekopuuta on vähäisesti. Pääosa kosken vedestä on kiivasvirtaisessa ja rännimäisessä keskiuomassa, jossa ei suuria pintakiviä ole lainkaan. Pohjassa on pientä kiveä. Vesi oli tummaa ja soraikoille oli kertynyt jonkin verran kiintoainesta. Vedenlämpö oli koekalastuksen aikana 9,0 °C.

*Kuva 8. Koeala "Tiittalankoski" 14.10.2024*

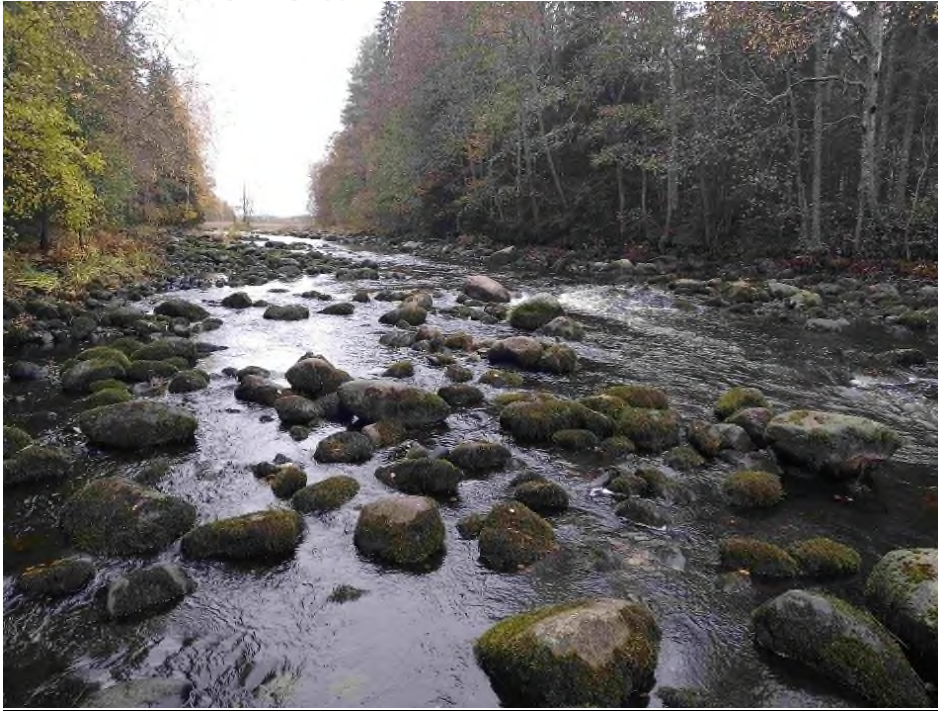
Lohnankoskessakin pieni virtaama oli selkeästi nähtävissä kosken reuna-alueiden kuivina alueina, allikoitumisena ja vesittyneiden alueiden hitaana virrannopeutena. Koski on sinälään kivinen, mutta suora, rännimäinen pääuoma vetää valtaosan vedestä, eikä keskiuomassa ole juurikaan kiviä. Pohja koostuu pääosin suurista kivistä ja pienistä lohkareista, joiden väleissä oli hiekkaa ja jonkin verran soraa. Pohjasammalpeitto on suuri. Vedenlämpö oli 9,1 °C.

*Kuva 9. Koeala "Lohnankoski" 14.10.2024*

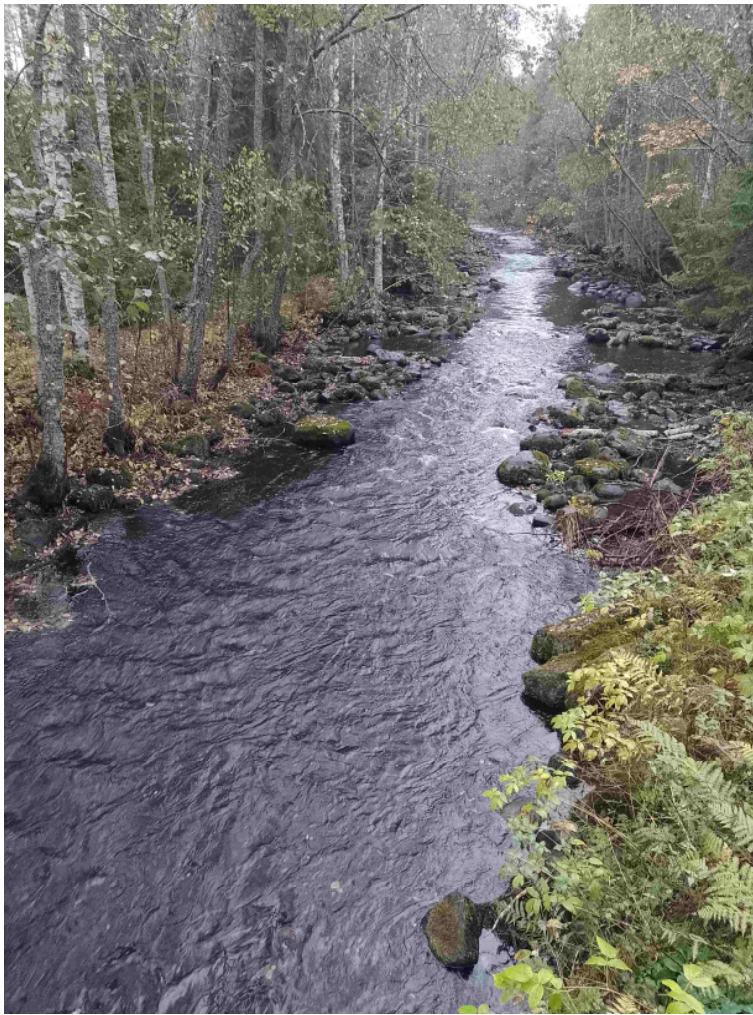
Tikanjoen koeala sijaitsee joen ylittävän sillan yläpuolella. Koealan pohja koostuu suurista kivistä sekä sorasta ja hiekasta. Pintakiviä ei ollut edes koekalastuksen aikaan vallinneissa alivirtaamaolosuhteissa. Virtausolot ovat yksipuoliset: pintakivetön pääuoma on kiivasvirtainen. Liekopuuta on erittäin vähäisesti. Pohjasammalpeitto on kohtalainen. Vedenlämpö oli 8,6 °C.

*Kuva 10. Koeala "Tikanjoki sillan yläpuoli" 14.10.2024*

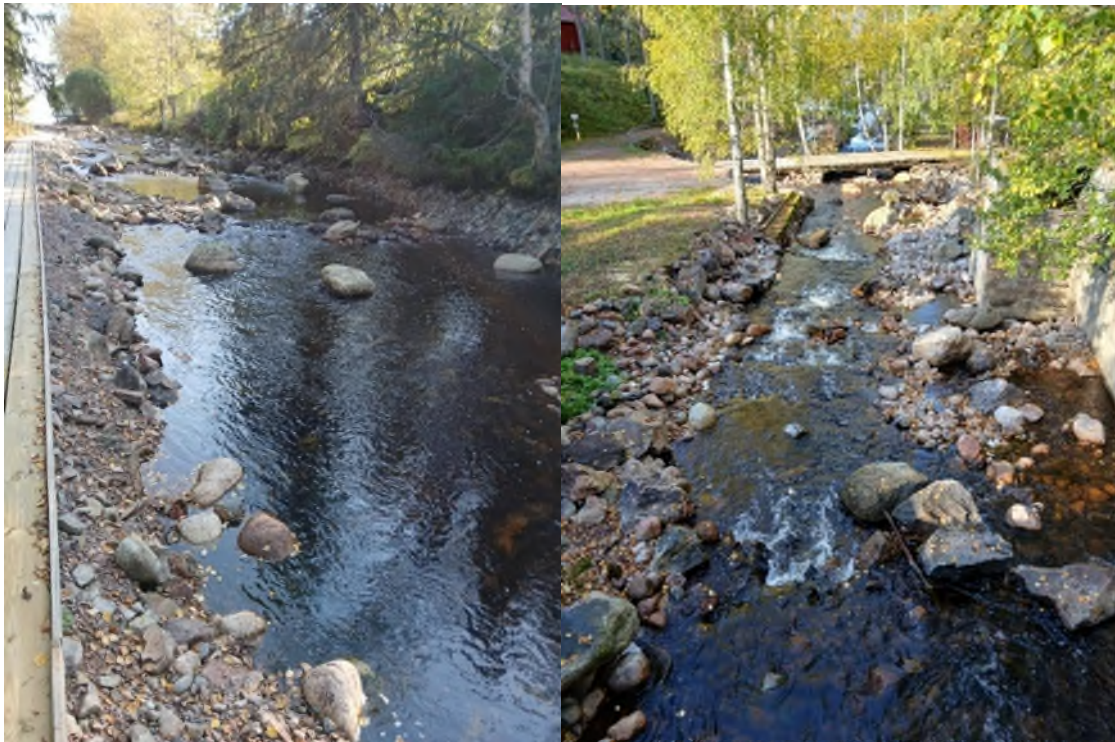
Lieviskänkosken molemmat koealat on kunnostettu ja kivetty. Uomassa on kaiken kokoista kiveä sekä virrannopeuden ja -syvyyden vaihtelua. Pohjasammalpeitto on vielä hyvin vähäinen/olematon. Liekopuuta on yläosassa erittäin vähäisesti, mutta alemmalla koealalla hieman enemmän. Uoma vaikuttaa rakenteen puolesta toimivalta elinympäristöltä virtavesikalaille. Taimenen eri ikäryhmille soveltuvaa elinaluetta on miltei koko virta-alueen matkalla. Alaosa tosin muuttuu Saimaan vedenkorkeuden mukaan ja osa kosken alaosa hieman lyhenee vedenpinnan ollessa korkealla. Vedenlämpö oli 14,3 °C.

*Kuva 12. Vasemmalla Lieviskänkosken yläosan koealan alaraja, oikealla Lieviskänkosken alaosan koealan yläraja 25.9.2024*

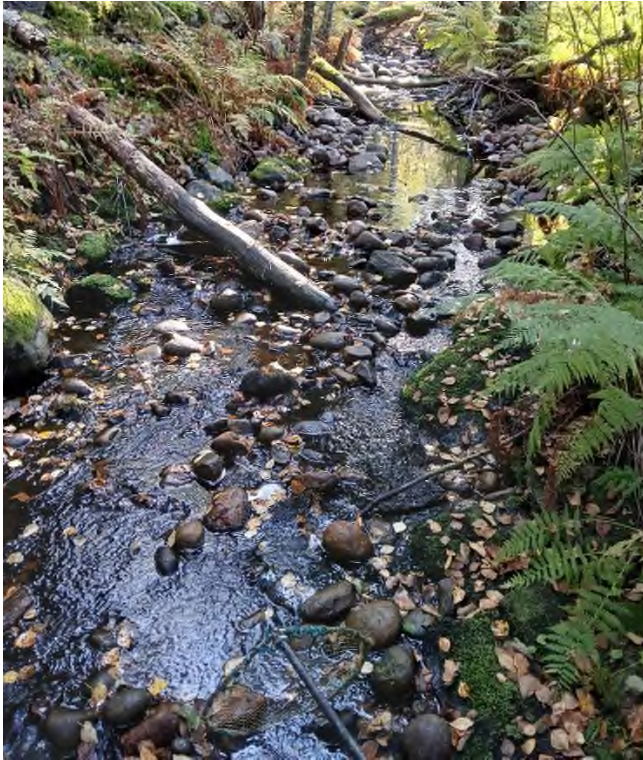
Peukalojokea on kivetty melko runsaasti. Pohja koostuu pääosin suuresta kivistä. Lokerikkoisuutta on runsaasti, minkä lisäksi uomassa on vähintään kohtalaisesti liekopuuta. Uoman rakenne on etenkin taimenta ajatellen hyvä. Pohjasammalpeitto oli kohtalaisen runsas. Vedenlämpö oli 9,4 °C. Vesi on joessa tummaa.

*Kuva 13. Peukalojoen koealan alaosa 25.9.2024*

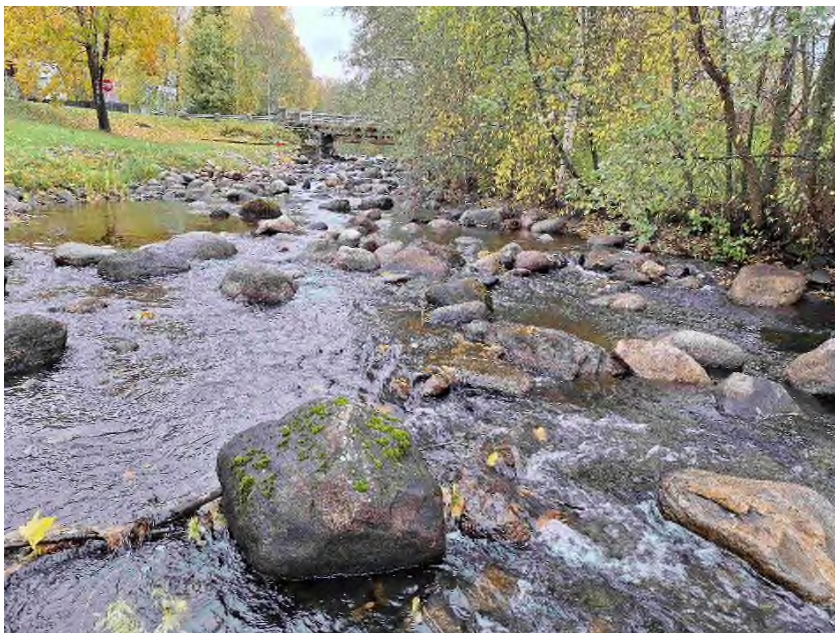
Sahalammen yläpuolisen koealan yläosassa on runsaammin pudotuskorkeutta ja kiveä. Uoman leveys on 7-11 metriä. Pohja koostuu yläosassa pääosin pienistä lohkareista sekä suurista lohkareista ja suurista kivistä. Koealan alaosassa pohjassa runsaammin soraikkoja ja suurempia pooleja, joissa virrannopeus rauhoittuu. Pohjasammalpeitto pääosin alle 30 %. Vedenlämpö oli 8,2 °C.

*Kuva 14. Koeala "Ylempi Sahakoski Sahalammen yläpuoli" 11.10.2024*

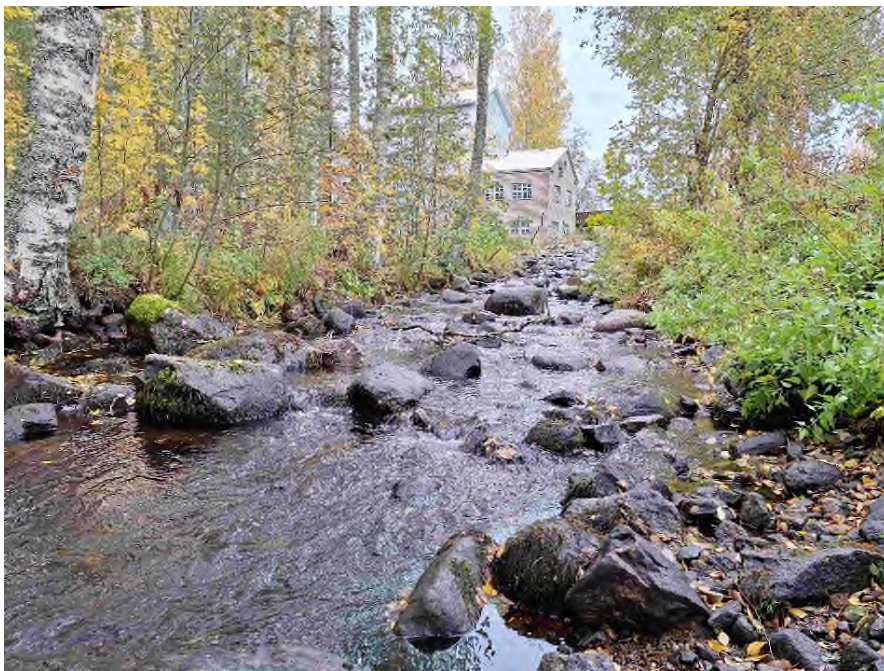
Koeala sijaitsee kunnostetussa sivu-uomassa (luonnonuoma), mikä toimii kalaporttana. Uoman leveys vaihteli neljästi viiteen metriin. Uomassa on runsaasti eri kokoista kiveä, pohjan koostuessa pääasiassa suuresta kivistä ja pienestä lohkareesta, minkä lisäksi on sora ja yksittäisiä suuria lohkareita. Vallinneella virtaamalla osa soraikoista oli kuivilla. Sammalpeittävyys on kohtalainen. Rantavarjostus hyvä. Vedenlämpö oli 8,7 °C.

Kuva 15. Koeala "Vuokalan reitti, alempi kalaporras" 11.10.2024

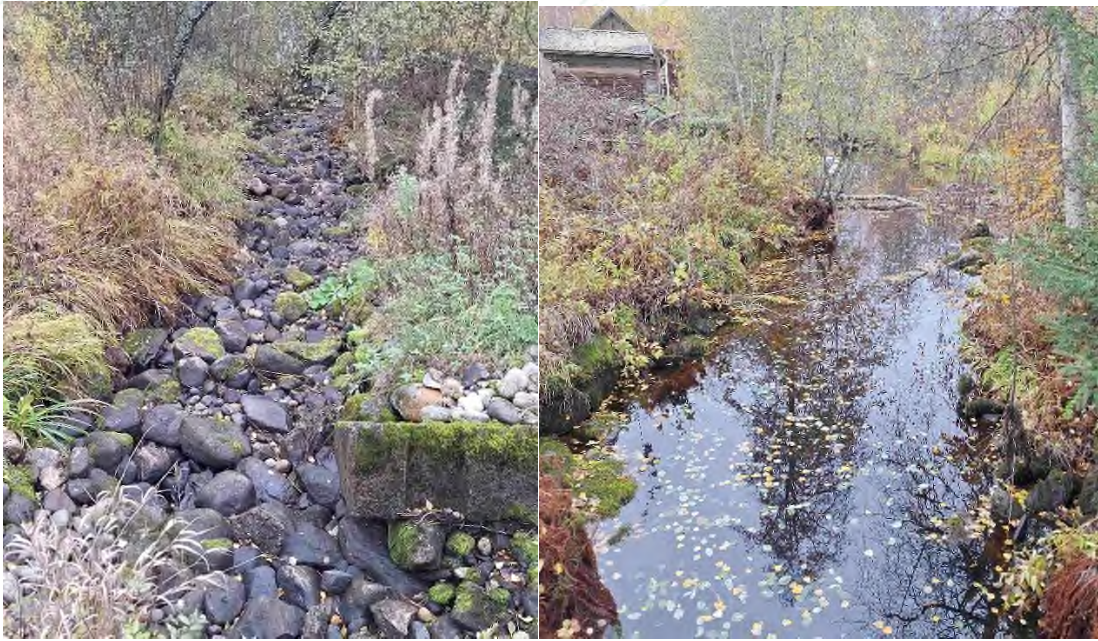
Säimenenjoen koeala "Myllyn alapuoli" oli yläosastaan täysin kuiva. Kivikkoisen yläosan alapuolella oli täysin virtaamaton, seisovan veden alue. Pohja oli pääosin soraa. Seisovan veden uoman kalastaminen keskeytettiin, koska virtaamattoman, lampimaisen alueen kalastamista ei pidetty tarkoituksenmukaisena.

Kuva 16. Koeala "Säimenenjoki Myllyn alapuoli" 11.10.2024. Vasemmalla kuiva myllyn alapuolinen jakso, oikealla seisovan veden aluetta uoman alaosassa.

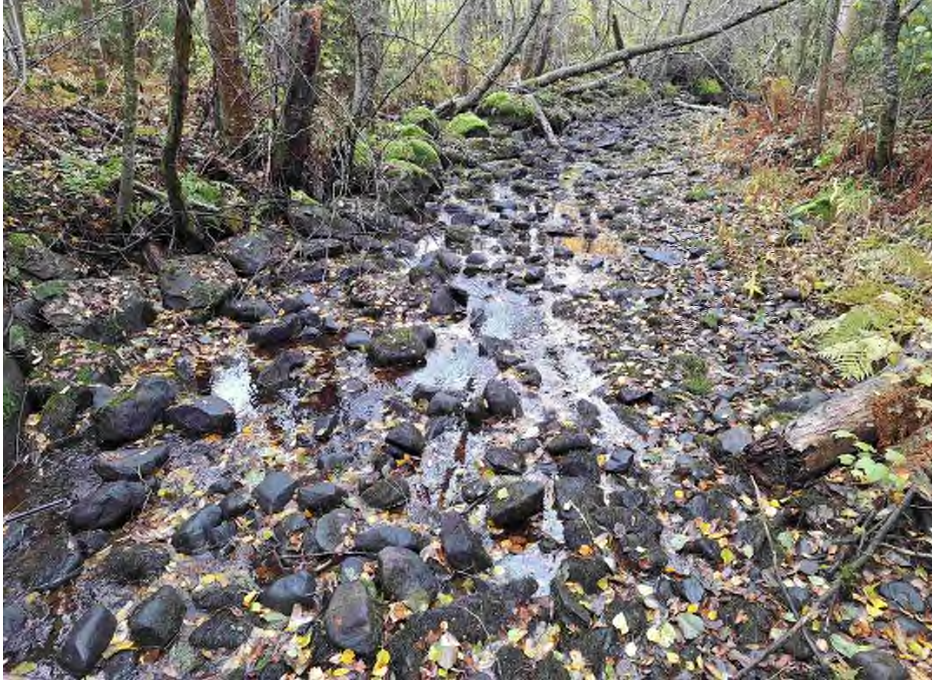
Tukianjoen uoma oli pääosin kuiva. Uoman leveys oli keskimäärin neljä metriä, mutta vesittyneen alan leveys vaihteli. Vettä oli enää lampareissa, mutta uomassa oli edelleen pieni,

havaittava virtaus. Koeala on kivinen, pohjan koostuessa lähinnä suurista kivistä. Pieniä lohkareita on vähäisesti. Pohjasammalpeitto oli kohtalainen, joskin suuri osa sammalista oli kuivilla. Rannan varjostus on suuri.

Kuva 17. Koeala "Tukianjoki" 11.10.2024.
